HAITTA-AINEKARTOITUS

Alatuvantie 2

Savitaipale

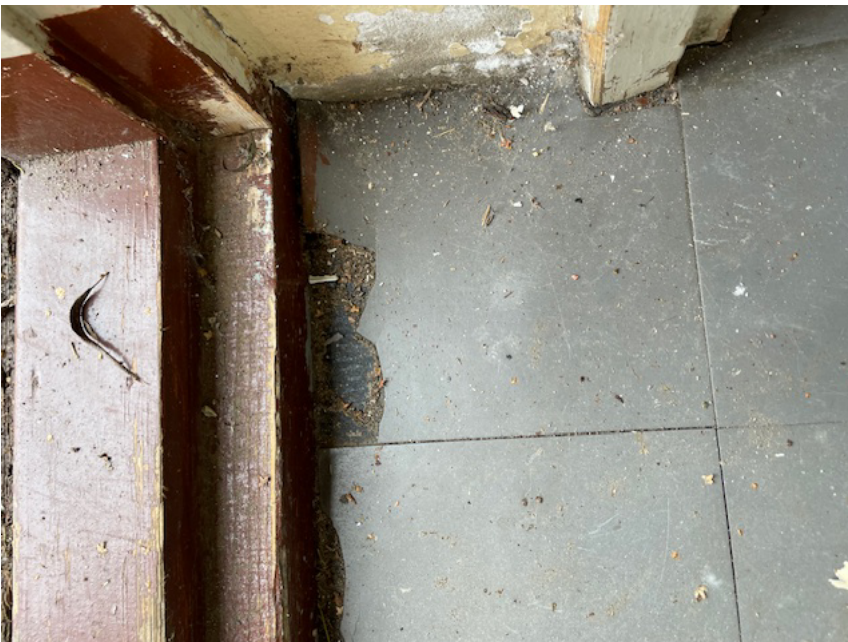
Lattian muovilaatta ja sen musta liima sisältävät asbestia

-lattian muovilaatta ja musta liima n.20m²

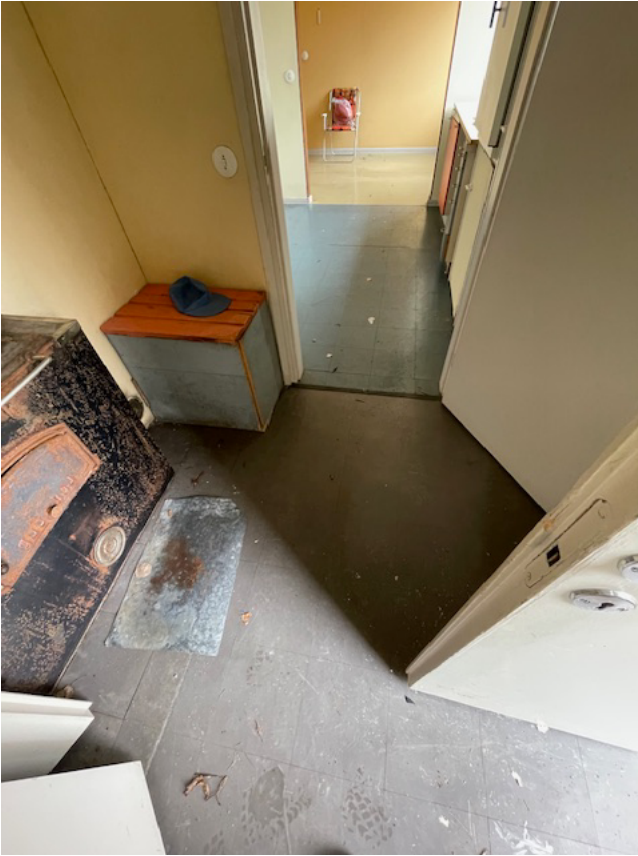
Lattian muovilaatta ja sen musta liima sisältävät asbestia

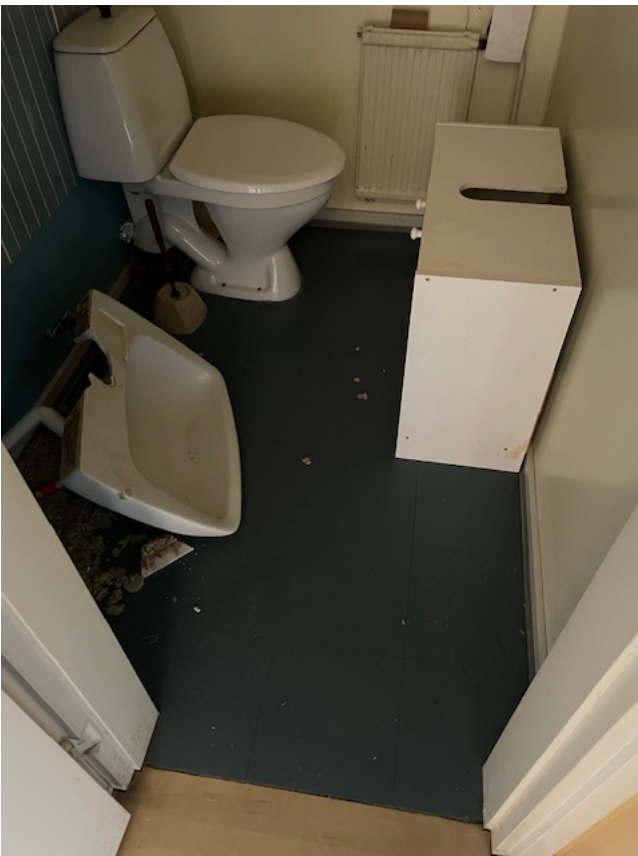
Lattian muovilaatta ja sen musta liima sisältätät asbestia

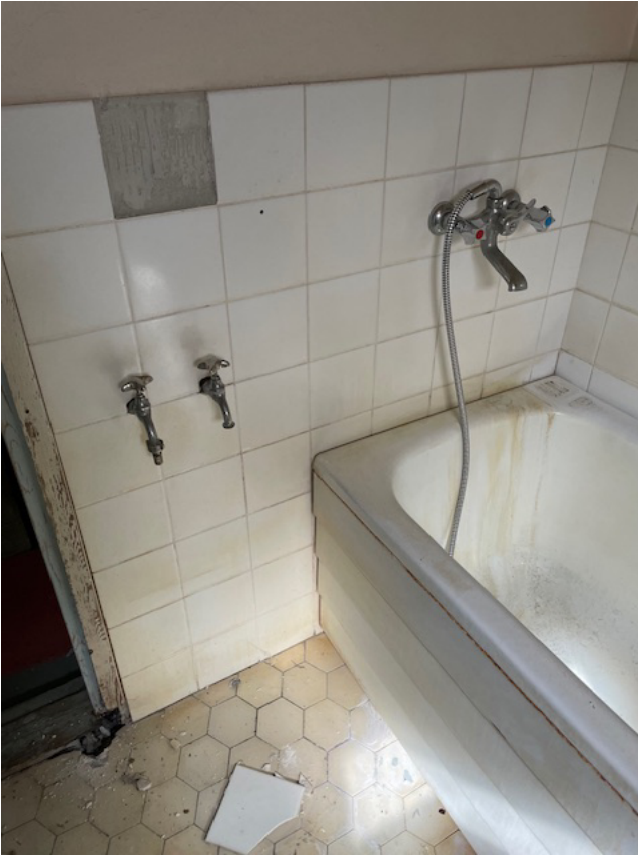
KPH seinälaatoituksen kiinnityslaasti sisältää asbestia

-kph seinälaatoitus n.15m²

Näyte #	Materiaali	Tila	Tulos	Laji
1	Seinälaatta, kiinnityslaasti, saumalaasti	KPH	Sisältää asbestia	Antofylliitti
2	Lattialaatoitus ja piki	KPH	Ei sisällä asbestia	--

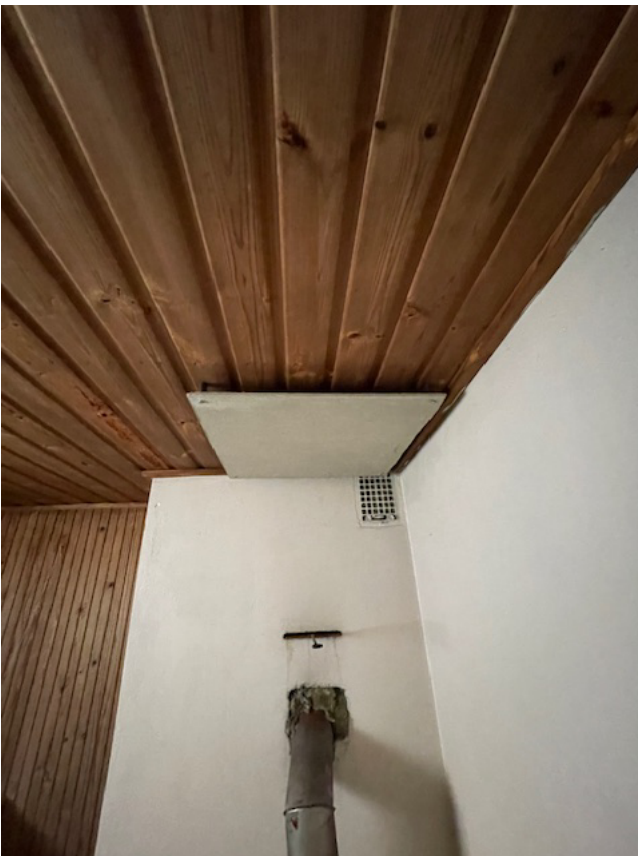
Saunan kiukaan päällä oleva palolevy sisältää asbestia

-saunan palolevy n.1m²

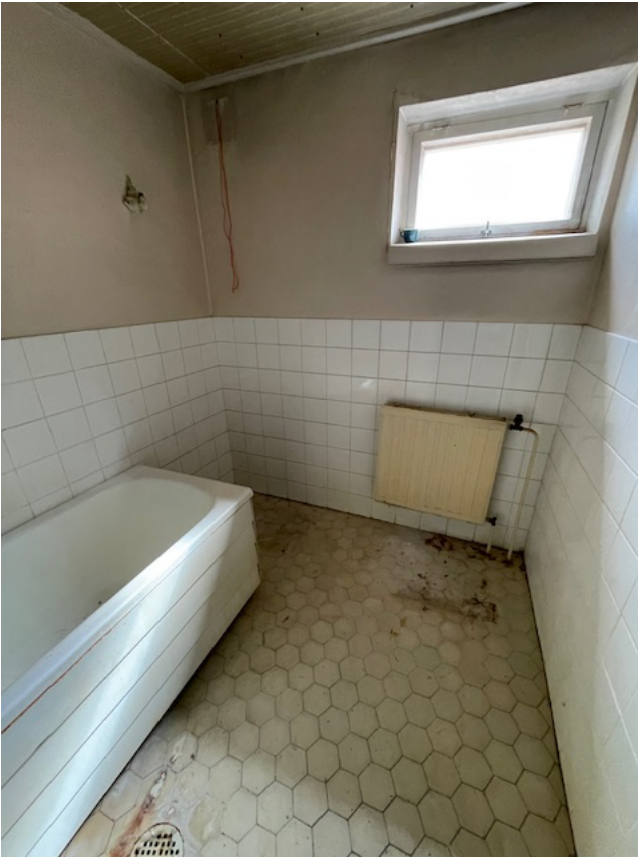
KPH lattialaatoitus ei sisällä asbestia. Lattiassa on myös pikieriste, se ei sisällä asbestia eikä pah-yhdisteitä.
